**UNIVERSIDAD DE SAN CARLOS DE GUATEMALA**

**TRABAJO DE GRADUACIÓN**

**EVALUACIÓN DE LA CALIDAD FÍSICO-QUÍMICA DEL RECURSO HÍDRICO EN LA  
MICROCUEENCA SAN GABRIEL Y SERVICIOS REALIZADOS EN LA MICROCUEENCA  
SAN MIGUEL, MUNICIPIO DE SAN MIGUEL CHICAJ, DEPARTAMENTO DE SALAMÁ,  
BAJA VERAPAZ, GUATEMALA, C.A.**

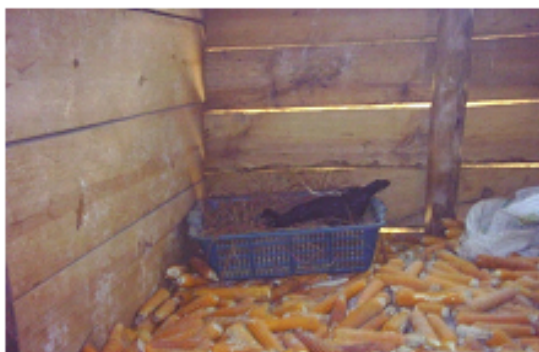
**Figura No.1. Las aves criollas no tienen nidos adecuados para la incubación.**

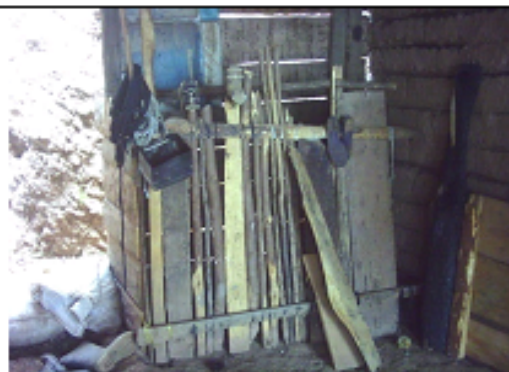
**Figura No.2. Las aves no tienen un gallinero con ventilación y limpieza adecuadas. Y no tienen medidas de bioseguridad.**

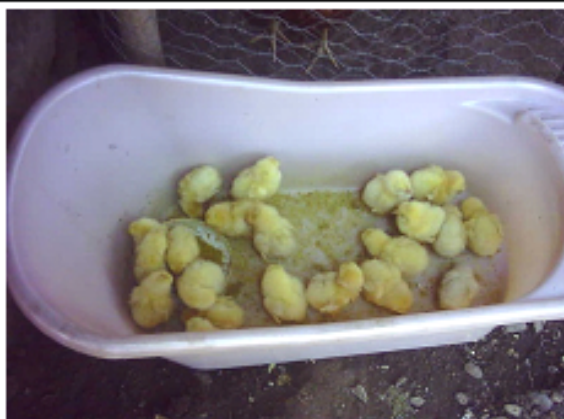
**Figura No.3. Si tienen corral, no les tienen recipientes para su alimentación.**

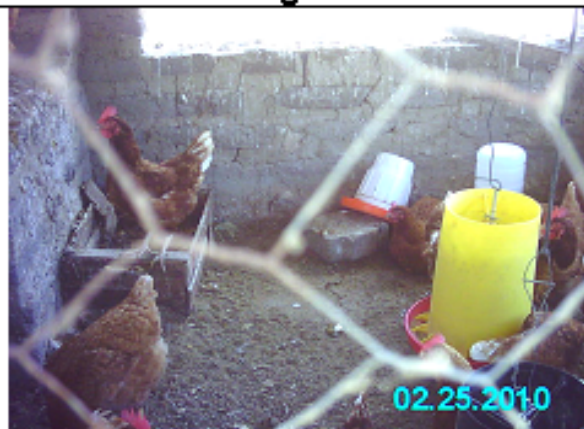
**Figura No.4. Los bebederos y comederos están sin medidas de limpieza.**

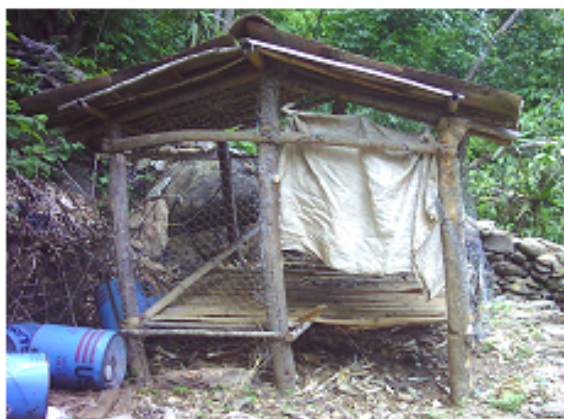
**Figura No.5. Las instalaciones no tiene la orientación adecuada y están vacías las aves andan sueltas.**

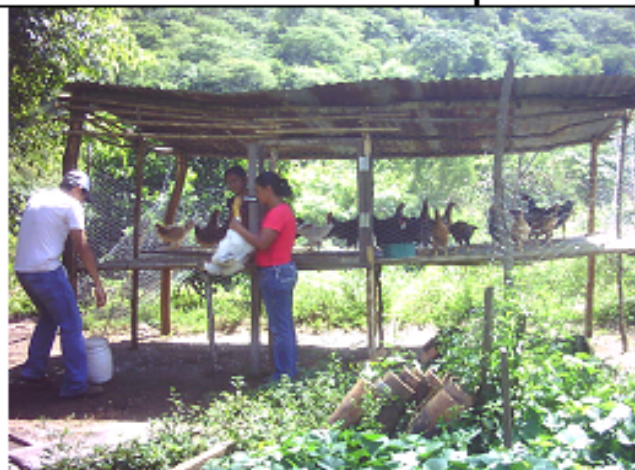
**Figura No. 6. Con adecuadas instalaciones se tiene mejor control de alimentación y prevención de enfermedades.**

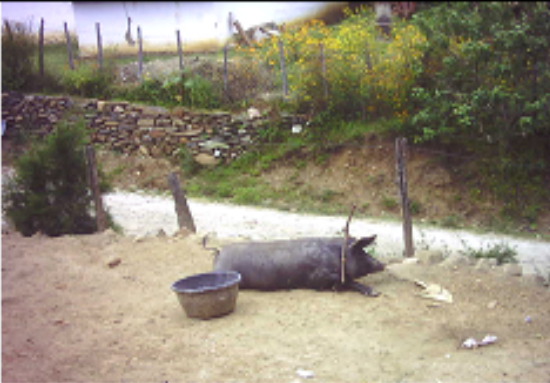
| <p><b>Figura No 7. Cerdos sin adecuados comederos y bebederos.</b></p> | <p><b>Figura No.8. Los cerdos no son destetados ni desparasitados conforme a su edad.</b></p> |

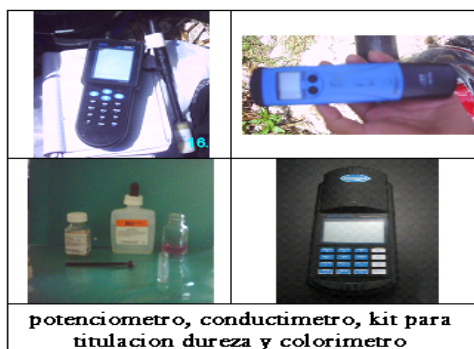
**Cuadro 16. Kit para análisis de campo.**

Este kit de laboratorio portátil mide características de la calidad del agua para la detección de la contaminación, los estudios ambientales, además cuenta con un colorímetro que analiza reacciones de color de las muestras y proporciona lecturas directas. Por otro lado las pruebas de titulaciones que se hacen con el Kit se obtienen directamente en ppm (mg/L). Por otro lado, también incluye otros métodos digitales para medir el pH (potenciometro), la conductividad eléctrica (conductímetro) que al igual que el colorímetro también da resultados directos.

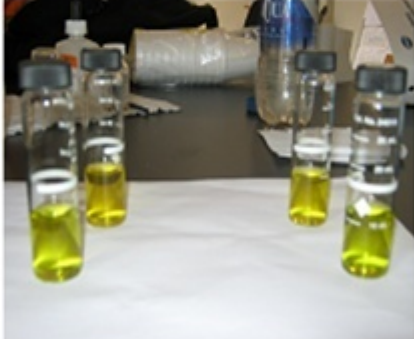
| <b>Figura No 41 . Reacción de pruebas de amonio.</b> | <b>Figura No.42 . Reacción azul de la prueba de fosfatos y reacción rosa prueba de hierro.</b> |

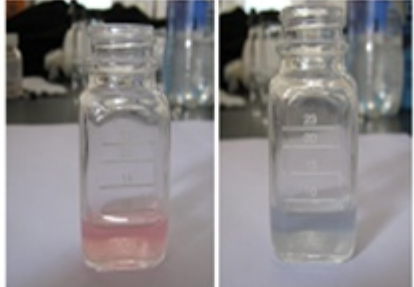
| <b>Figura No.43 . Reacción de la dureza rosada con el reactivo y azul ya con la titulación.</b> | <b>Figura No44 . Análisis de las muestras físico-químicas y toma de lecturas.</b> |
