**DETERMINACIÓN DE PÉRDIDA DE SUELO POR EFECTO DE ESCORRENTÍA EN  
ÁREAS CON CONSERVACIÓN Y SIN CONSERVACIÓN DE SUELOS A NIVEL DE  
FINCA, CANTÓN SANTA MARÍA, MICROCUENCA DEL RÍO ESQUICHÁ, TACANÁ,  
SAN MARCOS, SERVICIOS Y DIAGNÓSTICO REALIZADOS EN EL MUNICIPIO DE  
SAN MIGUEL IXTAHUACÁN SAN MARCOS, GUATEMALA, C.A.**

**YADIRA ANELÍ FUENTES MIRANDA**

**GUATEMALA, NOVIEMBRE DE 2019**

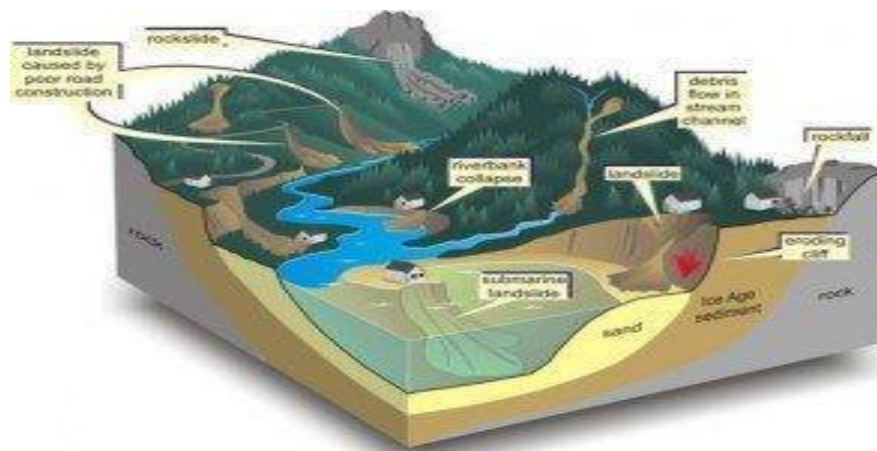
La erosión es el proceso de desgaste y transporte de sólidos (sedimentos, suelos, rocas y otras partículas) desde el medio natural a otro lugar (figura 18). Por lo general se produce debido al transporte por el viento, el agua o el hielo, por gravedad, temperatura o por organismos vivos, como animales excavadores, en el caso de Bio erosión (Agustin, 2011).

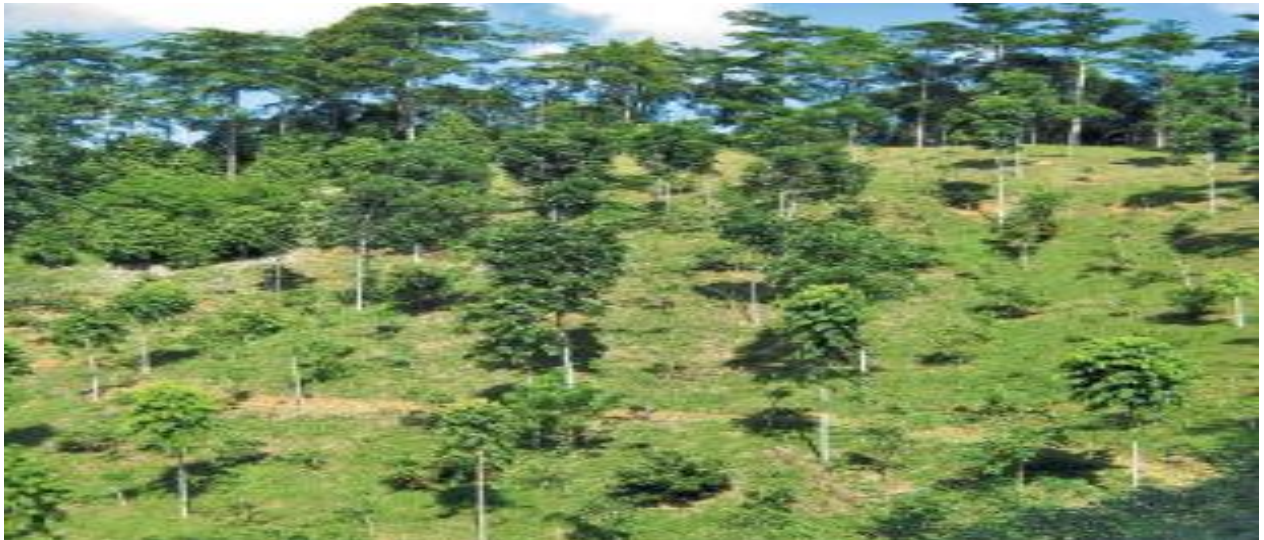
Se recomienda para cualquier clase de cultivo cuando la pendiente del terreno es mayor al 5 %. La importancia de esta práctica es que, al sembrar las hileras del cultivo en contra de la pendiente, las demás labores del cultivo como limpieza y aporques, se hacen de la misma manera. Además, cada surco o hilera del cultivo se oponen al paso del agua de lluvia que no se logra filtrar en el suelo, disminuyendo su velocidad, y así hay menos arrastre del suelo y nutrientes (La Lima, Cortez , 2004).

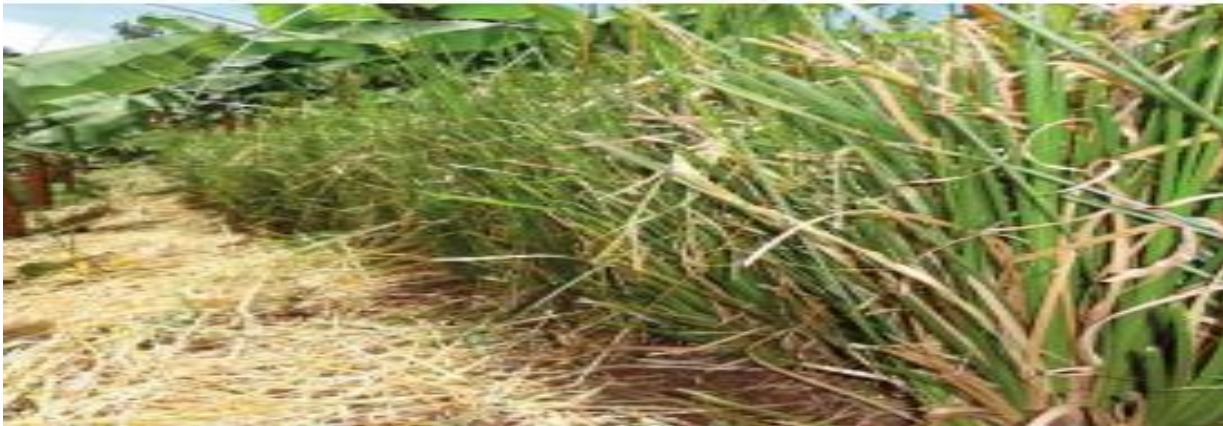
y nutrientes. Además, aumenta la filtración del agua ayudando a conservar por mayor tiempo la humedad en el perfil del suelo (La Lima, Cortez , 2004), (figura 20).

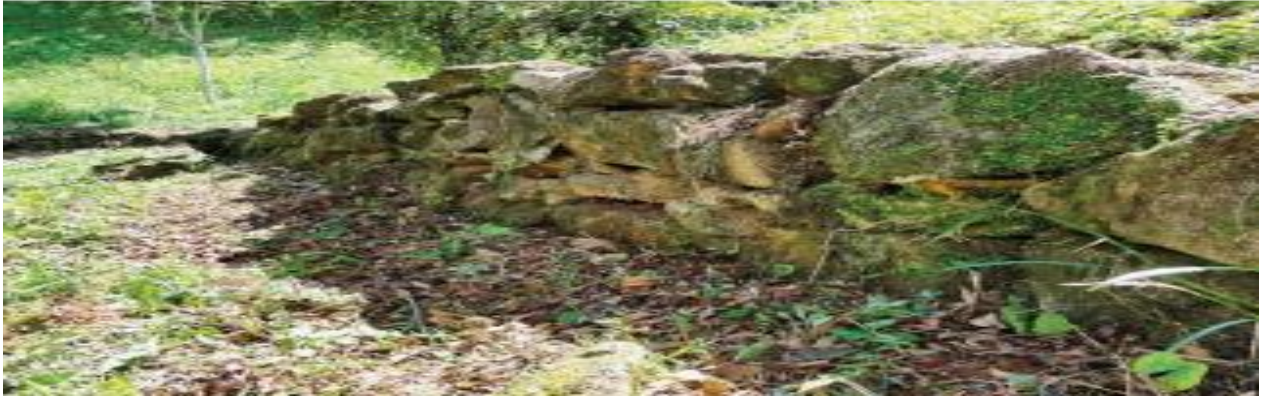
La importancia de la barrera de piedra es igual a la barrera viva, pues disminuye la velocidad del agua de lluvia que no se logra filtrar en el suelo, además de retener partículas de suelo y nutrientes, evitando así el arrastre de la capa de suelo cultivable. También ayuda a una mayor filtración de agua en el perfil del suelo. Otra ventaja de estas barreras es que deja el terreno limpio de piedras, facilitándose las otras labores del cultivo como siembra y chapia. El muro de piedras se establece en pendientes de 5 % a 60 %, generalmente a una altura de 50 cm y una base o ancho de 30 cm. Cuando se hacen del tipo cimiento, se les da una profundidad de 10 cm por cada 50 cm de altura (La Lima, Cortez , 2004), (figura 21).

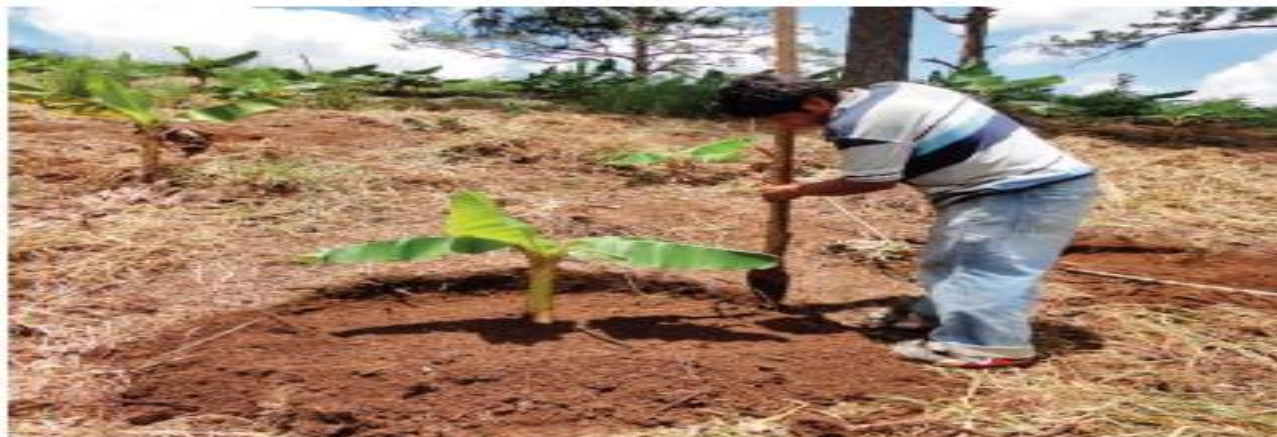
Se recomienda hacer la construcción de las terrazas individuales antes de establecer la plantación de los árboles frutales, ya que así se evita destruir hasta más del 70 % del sistema radicular y también causar otros problemas a los árboles. Cuando se establecen frutales en terrazas individuales, se recomienda disponerlas en un marco de plantación en triángulo o al tresbolillo, para darle mayor protección al suelo, tanto con el sistema radicular del árbol como con la mayor cobertura de follaje que evita el impacto directo de las gotas de lluvia, al haber mayor cantidad de árboles por área (La Lima, Cortez , 2004).

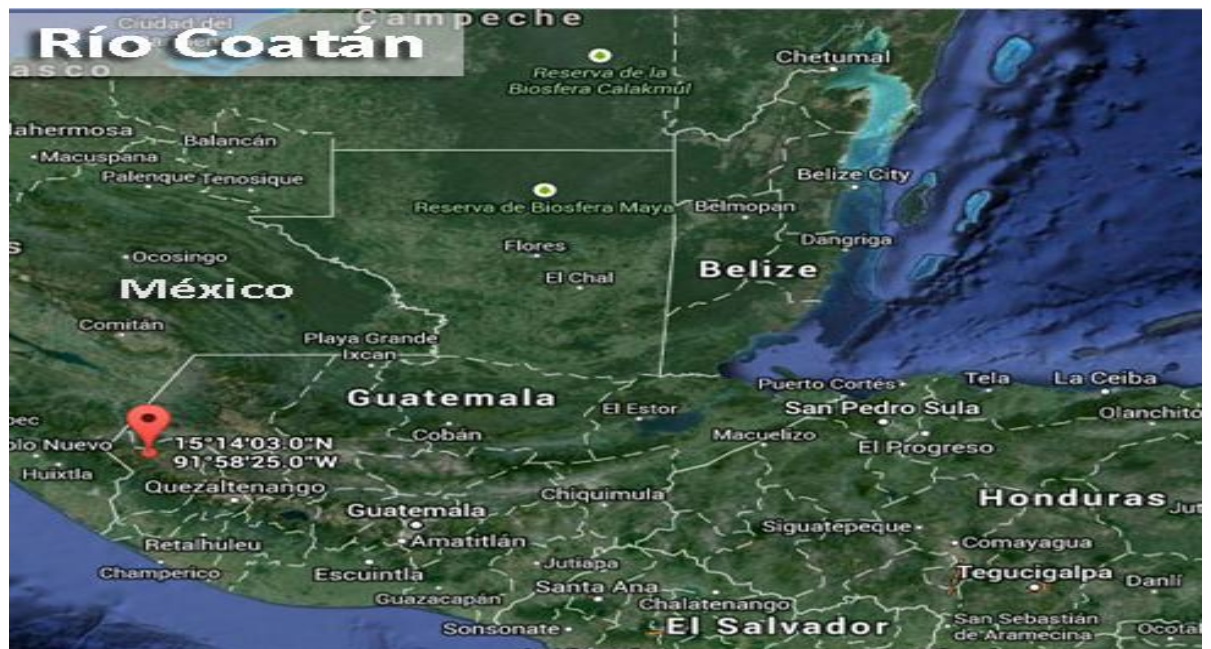
Figura 27. Mapa hidrográfico del departamento de San Marcos

La costa sur de este departamento es bañada por las aguas del Océano Pacífico, y sus tierras son irrigadas por varios ríos, siendo los más importantes: El Suchiate, Cables, Naranjo, Nahuatan, Tilapa, Meléndrez, Coatán y Cuilco. Otros ríos son: Cabajchum, Calapté, CANCELÁ, Chapalá, Chisna, Cutzulchimá, Ixbén, Ixpil, Negro, Salá y Sosi (figura 27).

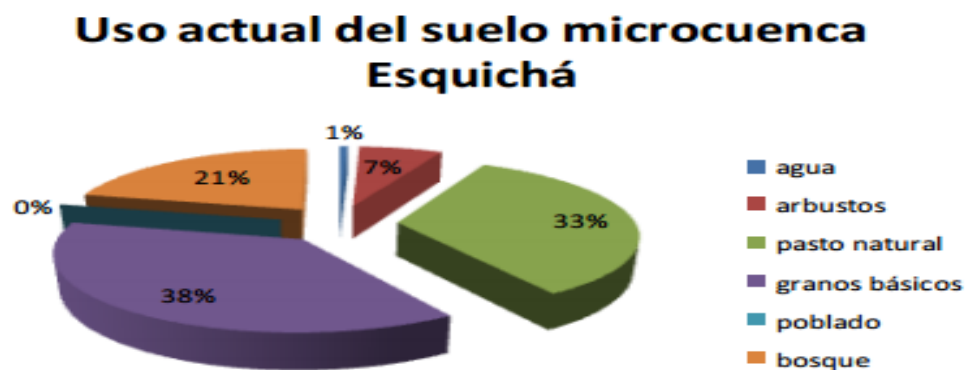
Figura 30. Uso del suelo microcuenca Esquichá

Se observa que un 21 % es de bosque, principalmente de especies como pino blanco, pino colorado, aliso. Los granos básicos están representados por un 52.05 %, los pastos naturales representan un 33 %, mientras que los arbustos representan un 7 % del total del área aproximada de 3,775 ha (Miculax, 2010), (figura 30).

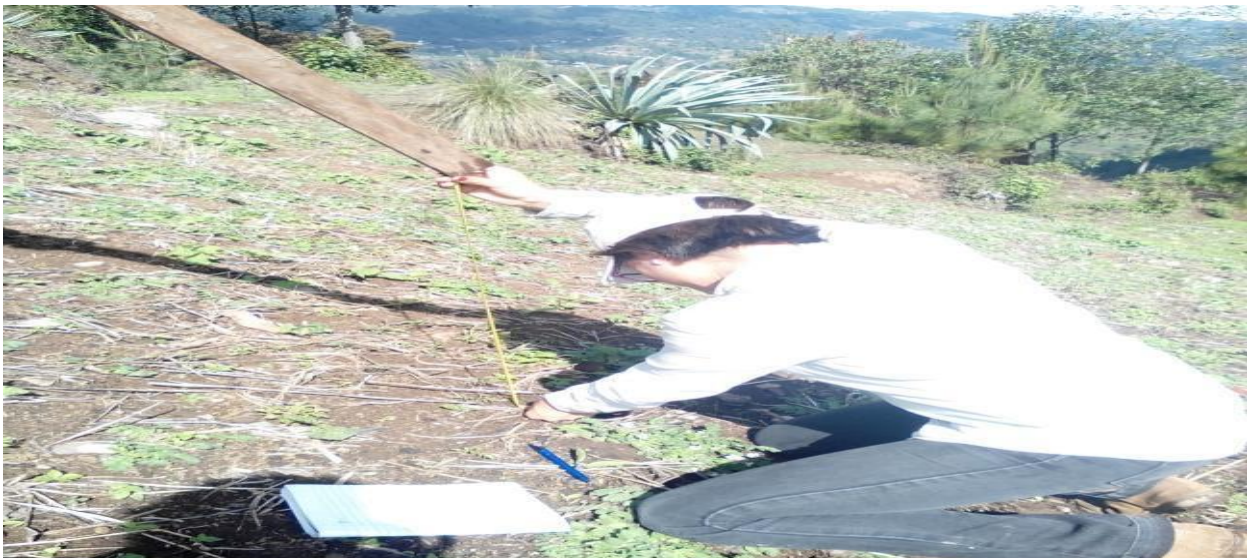
Figura 31. Medición de la pendiente e inclinación

Se delimitaron las parcelas de escurrimiento con una medida de 50 m<sup>2</sup> a favor de la pendiente 10 m de longitud \* 5 m de ancho, (figuras 31, 32, 33 y 34).

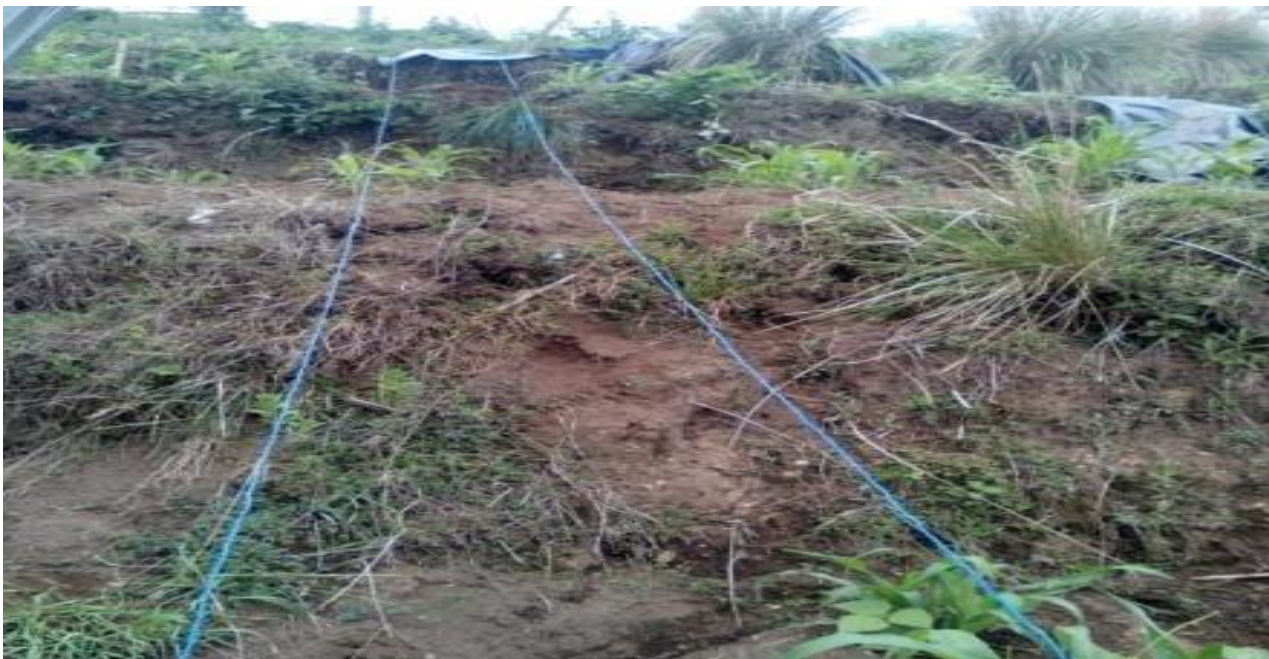
Figura 32. Delimitación del área a trabajar y medición de los camellones de bordes

Luego de seleccionar el área bruta con una medida de 10 m de longitud y 5 m de ancho, se realizaron camellones de 30 cm de alto en todos los bordes y se recubrieron con polietileno negro de buen grosor esto para delimitar las parcelas y evitar infiltración (Pérez, 2014).

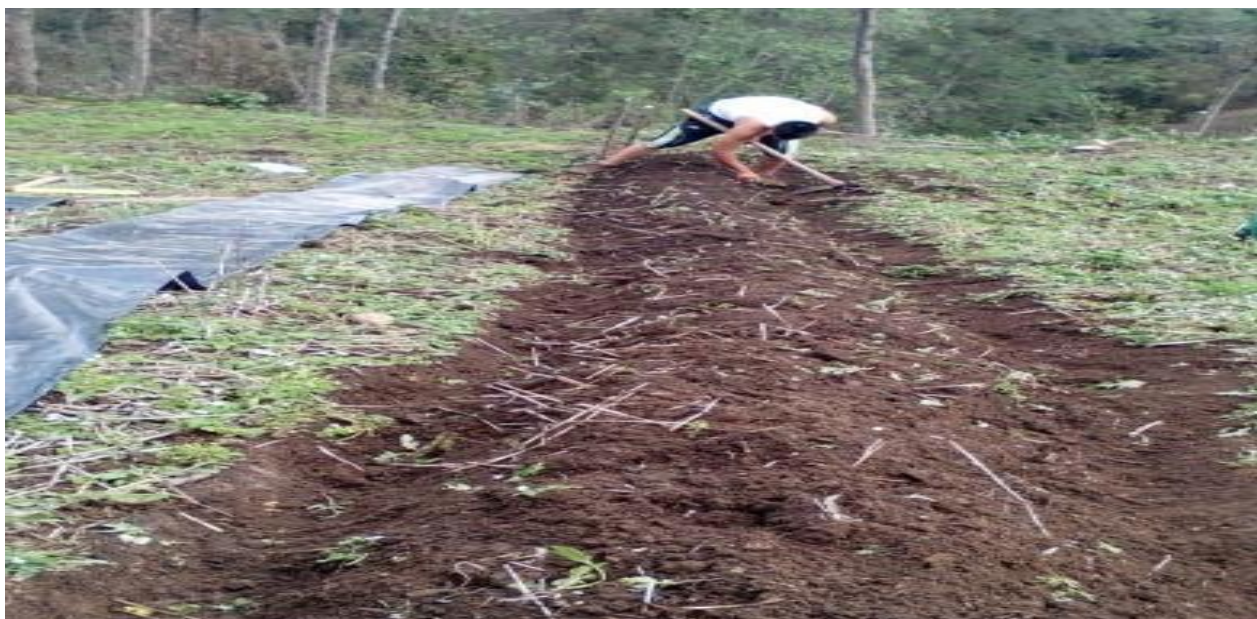
Figura 33. Delimitación de las parcelas y estructura de camellones

Se delimitaron las parcelas con polietileno negro de buen grosor para cubrir las estructuras de camellones con medidas de 0.30 cm de ancho y una altura de 0.40 cm las cuales sirvieron de bordes de la parcela.

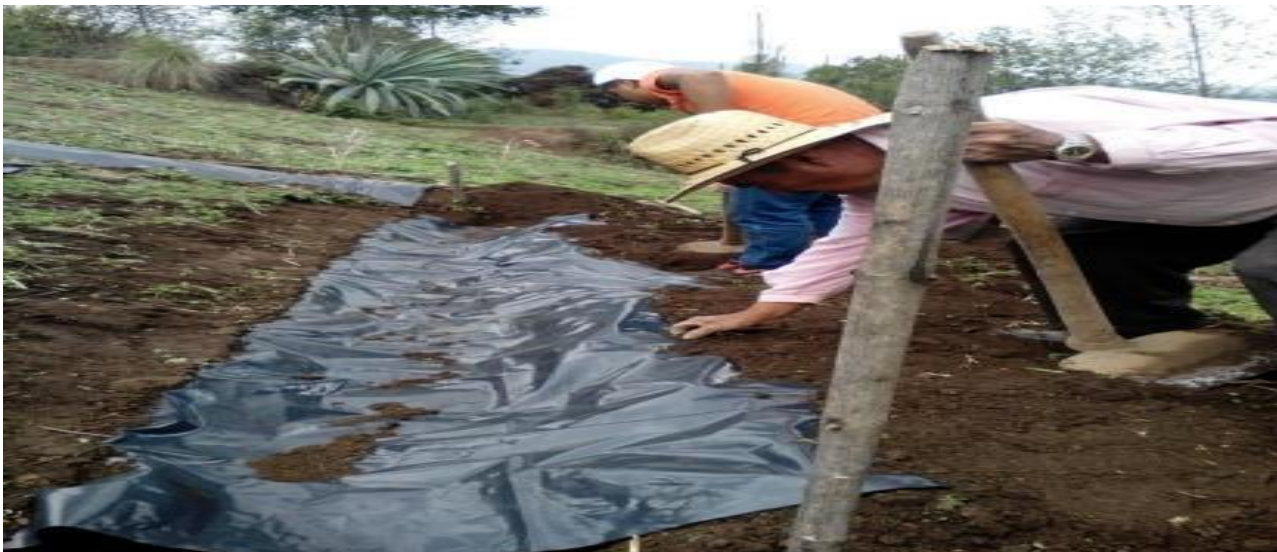
A cada parcela de escorrentía se le hizo en la parte inferior (baja) un sistema colector constituido por un canal colector, el cual consiste en zanjas de forma trapezoidal de 0.30 m de base y 0.30 m de altura los cuales se recubrieron con polietileno negro para evitar el efecto de infiltración (figuras 35 y 36).

En la parte de abajo de la parcela se realizó una zanja trapezoidal con 30 cm de profundidad el cual fue en donde llegó toda el agua escurrida luego de un evento de lluvia. Este fue cubierto con polietileno negro de buen grosor para evitar que el agua se infiltrara, debió estar con una ligera inclinación a favor de la pendiente para que el agua recorriera con facilidad hacia los canales de evacuación.

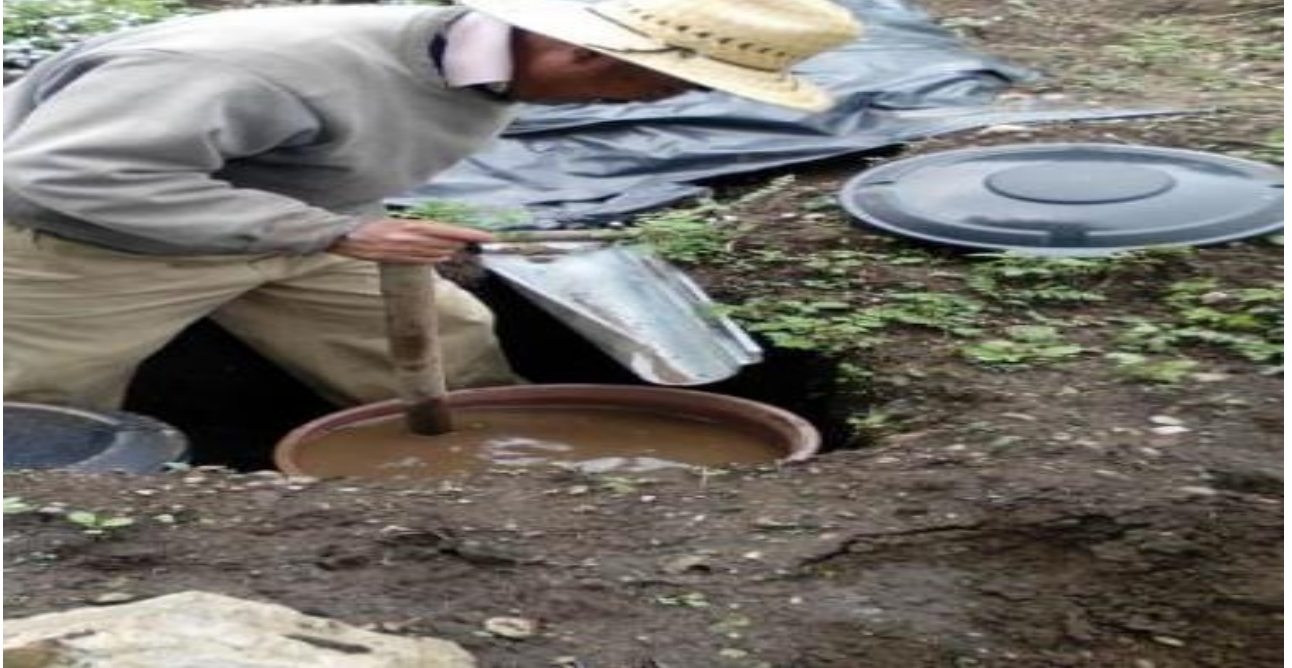
Figura 36. Sistema Colector funcionando luego de un evento de lluvia.

Como canal de evacuación, se utilizaron canales semi circulares de lámina de 0.70 m de largo y un depósito o recipiente colector el cual consta de recipientes o toneles plásticos de 30 L. de capacidad colocando dos para cada parcela y 0.10 m debajo del nivel de evacuación. Estos toneles se conectaron en la parte superior con tubos de PVC de 1 in de diámetro.

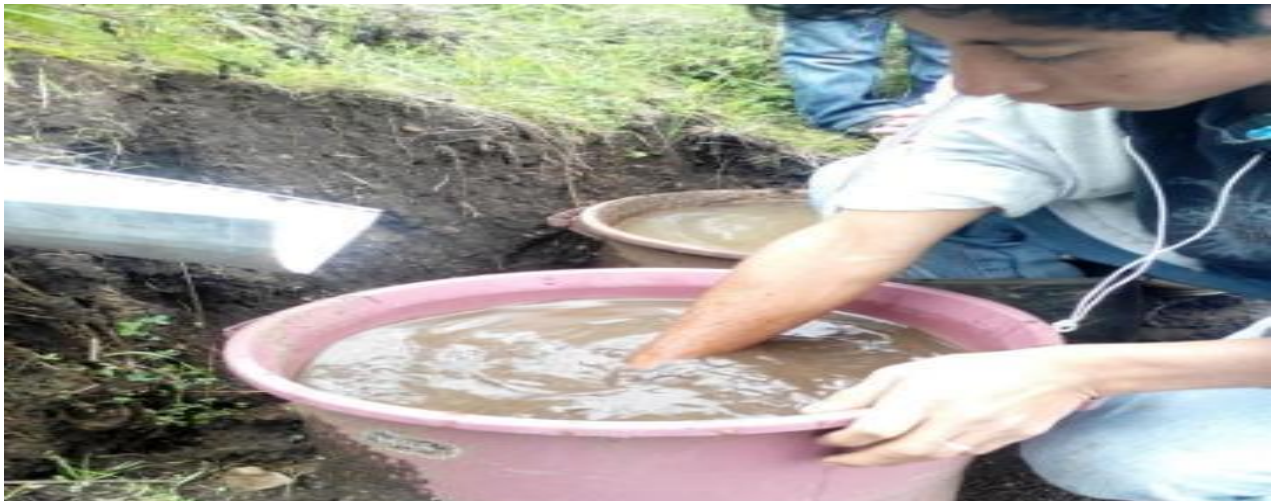
La medición del escurrimiento superficial se realizó diariamente a las 7:00 a.m. luego de registrarse un evento de lluvia y el agua llegará a los recipientes colectores. La medición se efectuó con una regla graduada y un recipiente calibrado lo cual logró obtener el volumen del agua escurrida, (figura 38).

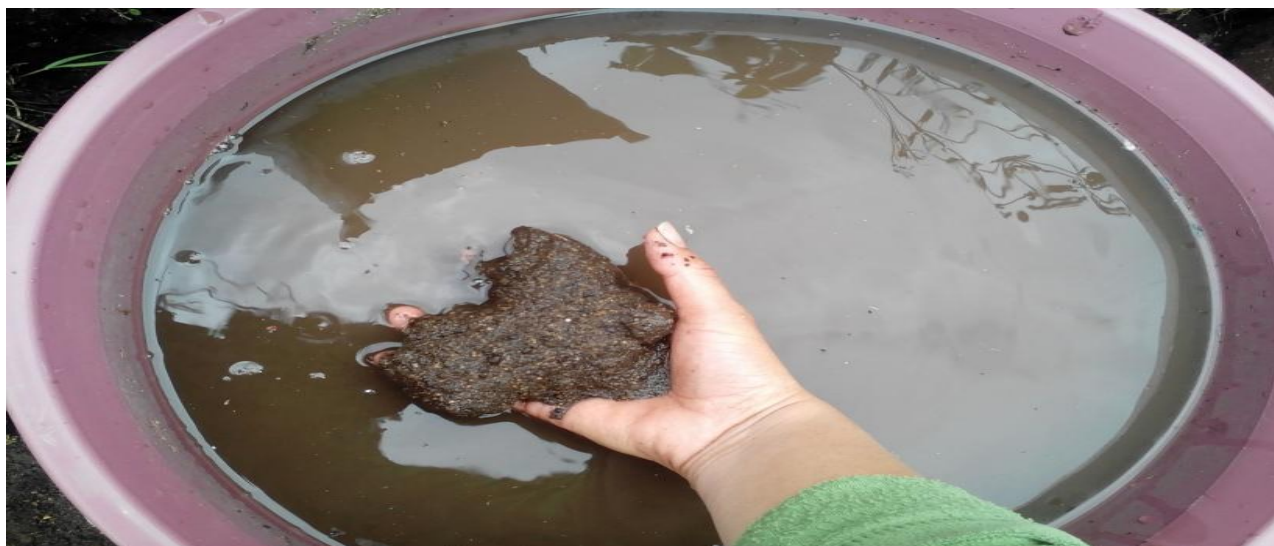
El material transportado por la escorrentía superficial se cuantificó tomando en cuenta los sólidos en suspensión y sedimentos depositados en el fondo de los recipientes colectores. Se tomó una alícuota de 500 mL para poder obtener el suelo perdido, antes de tomar alguna muestra se movió el agua obtenida para dispersar los sedimentos y sacar una muestra representativa que llevará sólidos en suspensión y sedimentos. Se optó por esta metodología ya que por la lejanía del lugar era más fácil medirla directamente de campo por la dificultad de traslado, (figura 39).

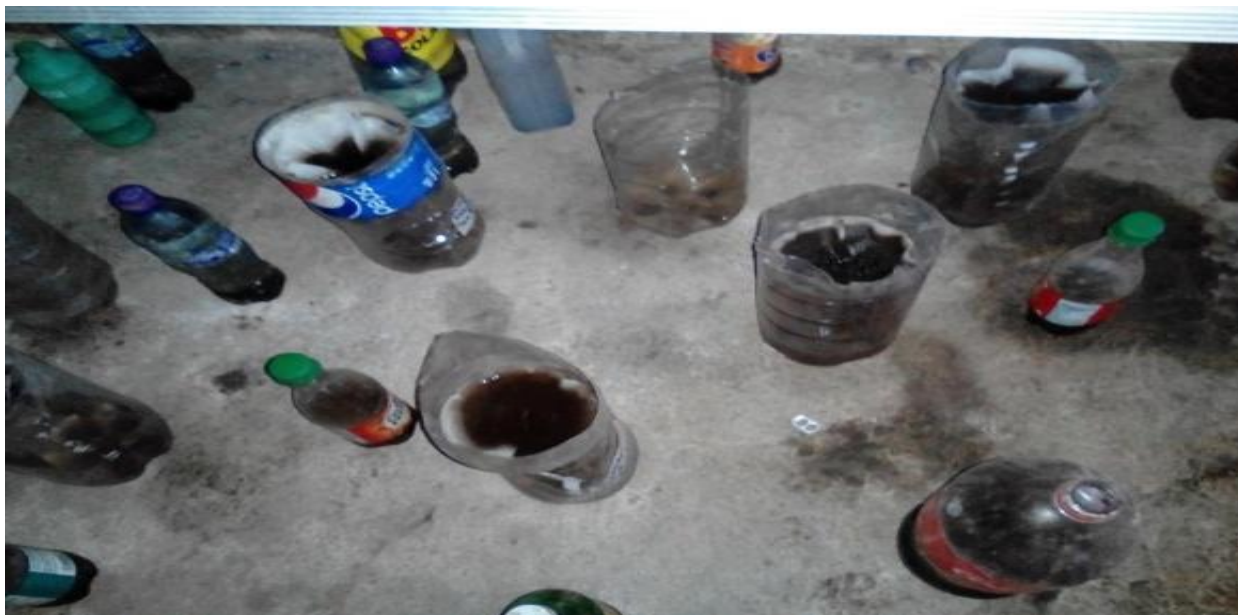
Figura 40. Muestras secándose con ventilación e iluminación adecuada

Se optó por utilizar material que fuera fácil de conseguir en el lugar, reutilizando envases desechables de 1,000 mL que fueron cortados para modificar su uso y así obtener embudos reciclables, (figuras 40 y 41).
