**TRABAJO DE GRADUACIÓN**

**ESTIMACIÓN DE LA DEGRADACIÓN DEL SUELO POR EROSIÓN HÍDRICA PARA EL  
MUNICIPIO DE PATZÚN, DEPARTAMENTO DE CHIMALTENANGO, DIAGNÓSTICO Y  
SERVICIOS EN ALDEAS SAN JOSÉ XEPATÁN, XETZITZÍ, SAN JOSÉ XEPATÁN Y EL  
SITIO, PATZÚN, GUATEMALA, C.A.**

**ANDREA ESTEFANÍA CADENAS HERNÁNDEZ**

**GUATEMALA, OCTUBRE DE 2022**

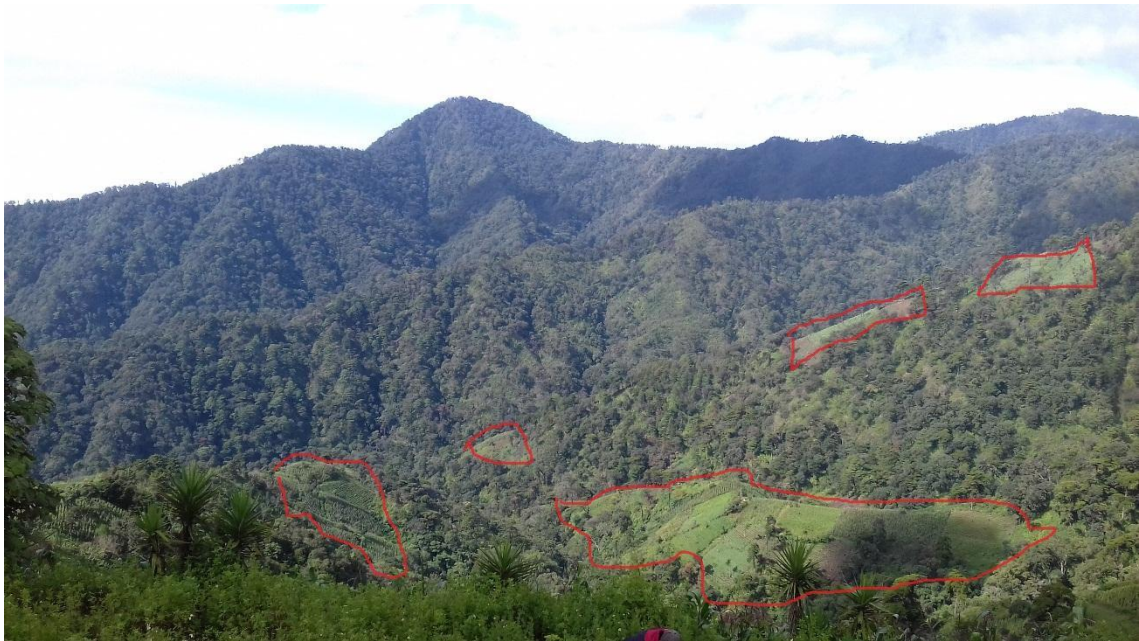
Figura 15. Pérdida de bosque por avance de la frontera agrícola.

En la figura 15, se observa el avance de la frontera agrícola, este avance ha causado la deforestación en las zonas montañosas, la técnica más utilizada es la tala de árboles para uso de leña y posteriormente el establecimiento de cultivos, tanto de supervivencia como agricultura comercial.

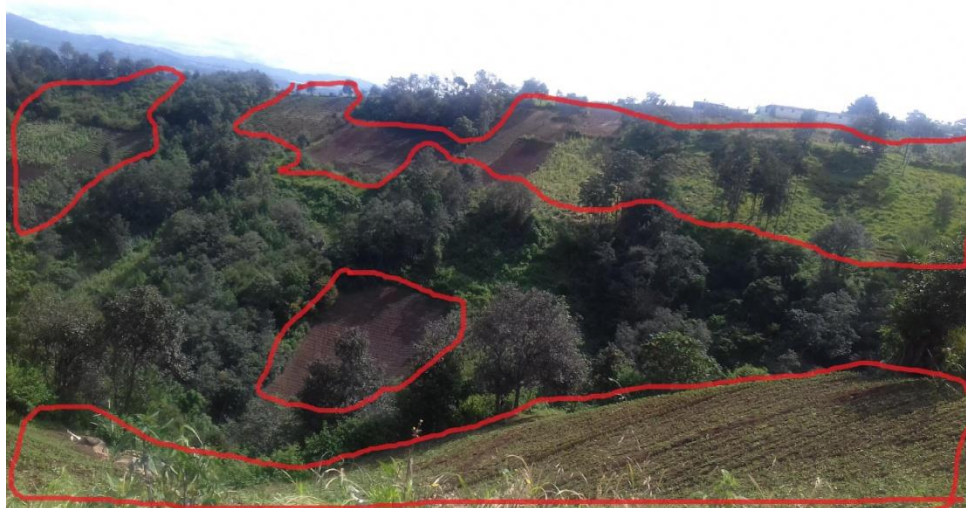
Figura 16. Avance de la frontera agrícola en aldea Xepatán, Patzún, Chimaltenango.

En la figura 16, se representa el cambio de uso de la tierra, observando el incremento de la deforestación en la zona para el posterior establecimiento de parcelas agrícolas. La sobreutilización de los suelos incrementa y con esto la erosión de los suelos, los niveles de manejo son prácticamente insignificantes. Lo cual explica que las actividades agrícolas están relacionadas con la pérdida del recurso suelo.

El cambio en el uso de tierra en el municipio de Patzún, está ligado al incremento poblacional, el avance de la frontera agrícola, la deforestación, entre otros, incrementando la pérdida de suelo principalmente por erosión laminar, surcos y cárcavas.

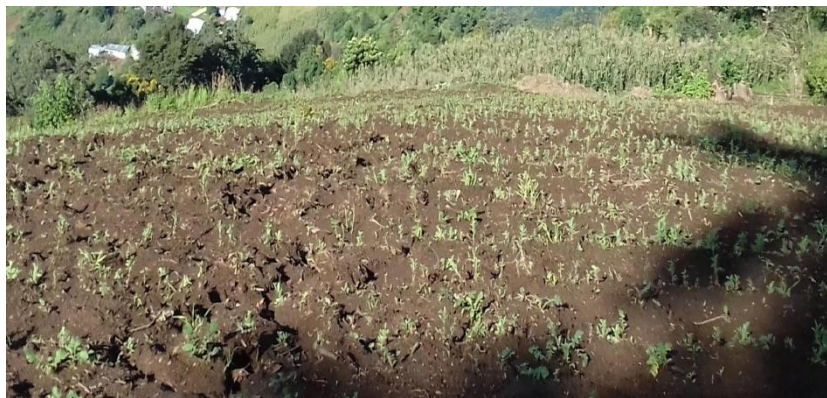
En la figura 17, se observa la manifestación de erosión laminar, causada por la escorrentía superficial de la lluvia en suelos donde se practican actividades agrícolas con cultivos no permanentes o recién deforestada. La pérdida de suelo por este tipo de erosión es poco perceptible por los productores, no obstante, es una vía importante para la pérdida de suelo.

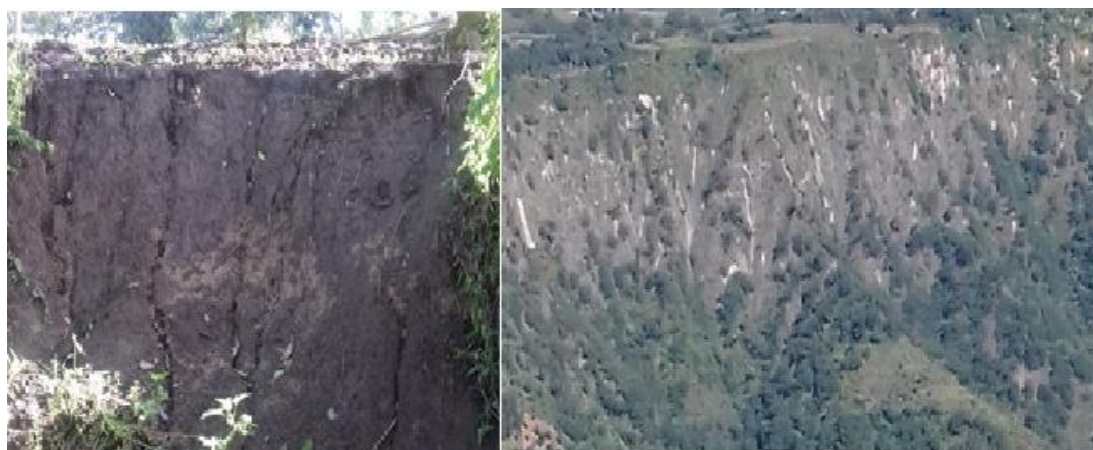
Figura 18. Erosión en surcos en aldea Chuaquenum, Patzún, Chimaltenango.

En las figuras 18 y 19, se observa la manifestación de erosión en surcos causada por el flujo superficial concentrado en la superficie del terreno, debido a la irregularidad natural de los suelos este flujo se concentra en pequeñas corrientes sobre una pendiente formando pequeños canales.

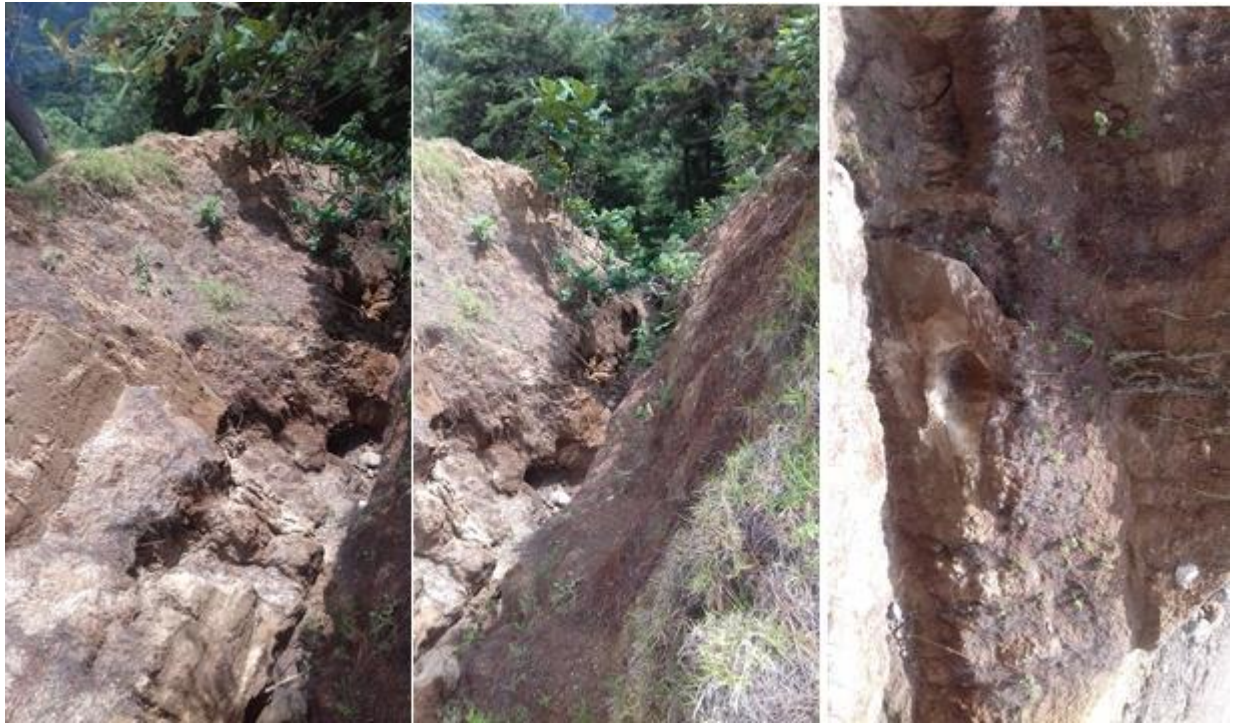
En la figura 20, se observa la manifestación de cárcavas, este tipo de erosión es la más visible y llamativa del proceso erosivo. Se desarrolla a partir de la acción del escurrimiento sobre la superficie este tipo de erosión no puede ser borrada por labranzas.

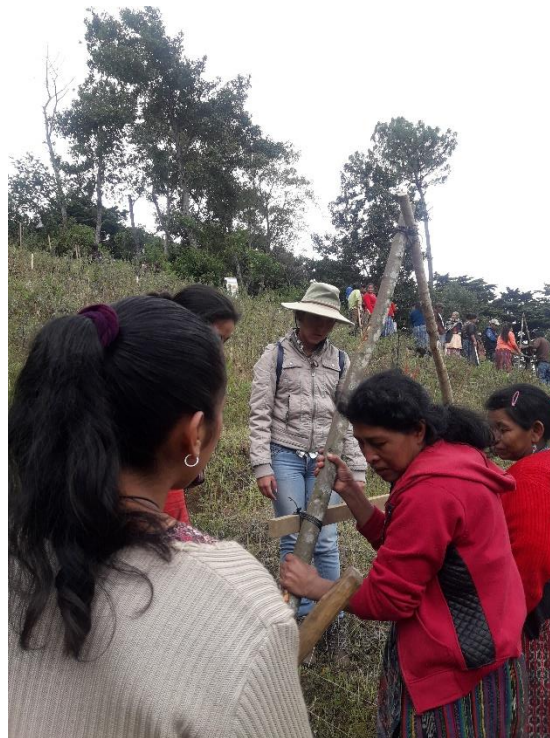
Figura 32. Capacitación de prácticas de conservación de suelo.

En la figura 32, se observa la capacitación de prácticas de conservación de suelo que se realizó con material pedagógico que consistió en imágenes ilustrativas y texto para una mejor asimilación por parte de los participantes de cada una de las estructuras. Se dio a conocer cultivos en contorno, barreras vivas, barreras muertas, acequias y pozos de infiltración.

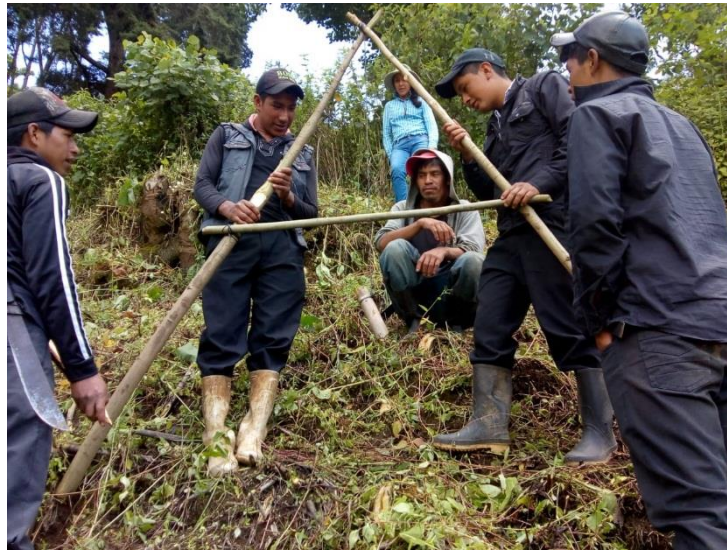
En las figuras 33, se observa la realización de nivel en A, este se realiza con los recursos locales a partir de ramas construido por los participantes de la aldea Xetzitzi.

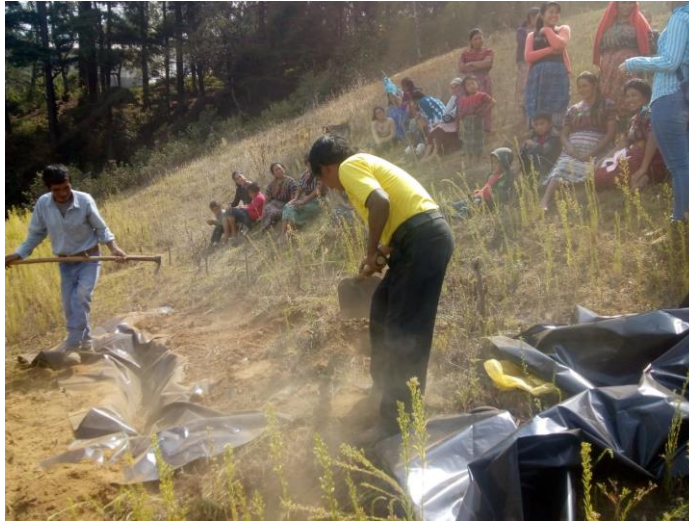
En la figura 34, se observa la realización de acequias cubierta por nylon de color negro con la finalidad de que los participantes lleven un registro del suelo acumulado en la misma.
